Reparatur von ABB Resibloc Trafos

Dieser 2 MW Resibloc Trafo wurde wie schon viele andere davor vom Ing. Büro H. Holst aus Husum im Ringtausch demontiert und in der Werkstatt gewartet.

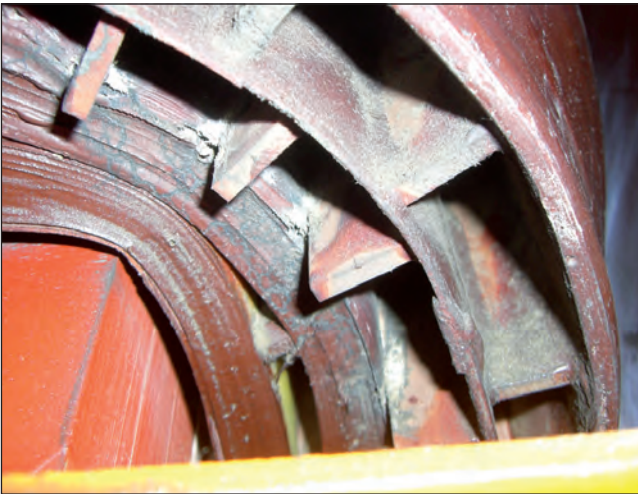
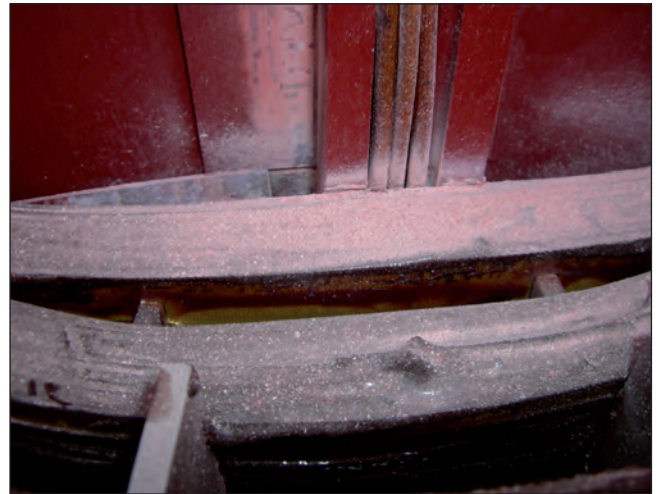
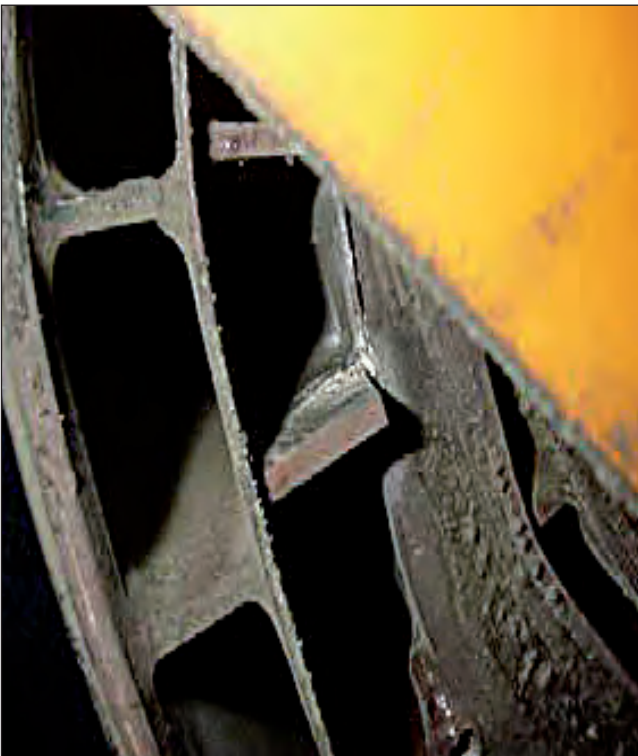
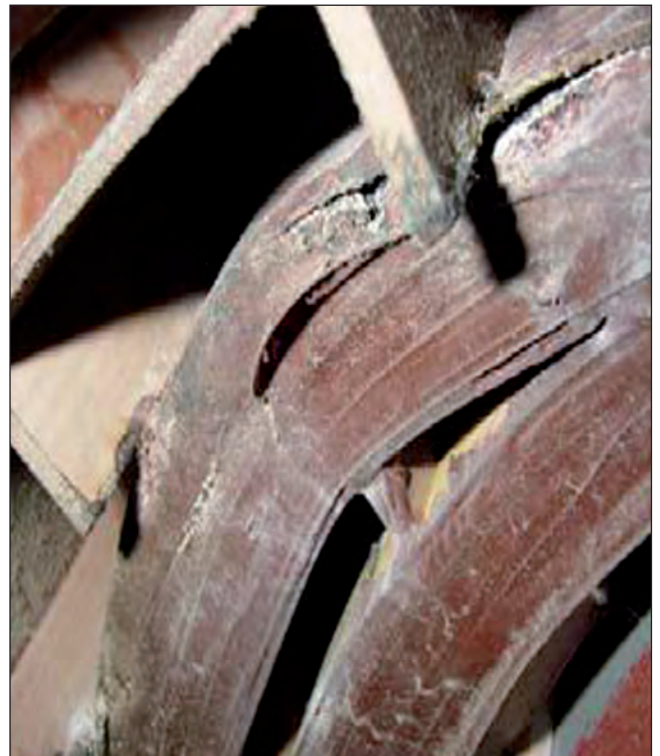
Wenn die Trafos in die Werkstatt kommen, dann sehen sie so aus wie auf diesen Photos.

Die Aussenluft ist nicht gut gefiltert, Salz, Staub und Feuchtigkeit schlagen sich auf dem Trafo nieder, die Vergussmasse ist teilweise ab.

Bremsstaub und Öldunst bilden oftmals eine leitfähige Schicht.

Die Reinigung und Wartung auf der Anlage ist schwierig. Im Maschinenhaus kommt man kaum an die Stellen heran, die besonders empfindlich für Verschmutzungen sind.

Nach unseren Erfahrungen ist die Hauptursache : Oberflächen des Transformators sind durch betriebsbedingte Ablagerungen verschmutzt.

Die Ansammlung von Staub in bestimmten Bereichen auf der Spulenoberfläche, z. B. in der Spulenmitte, ist wahrscheinlich die häufigste Ursache für Stromüberschläge oder Schwelbrände.

Präventiv regelmässig auf Verschmutzung prüfen und bei sichtbarer Verschmutzung unbedingt gründlich reinigen.

Neue Vergussmasse nach der Reinigung auftragen !

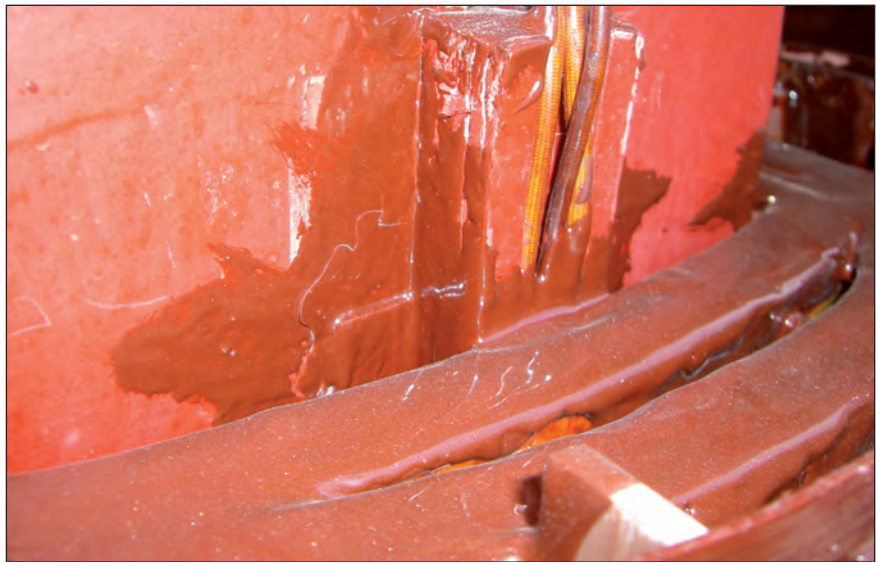
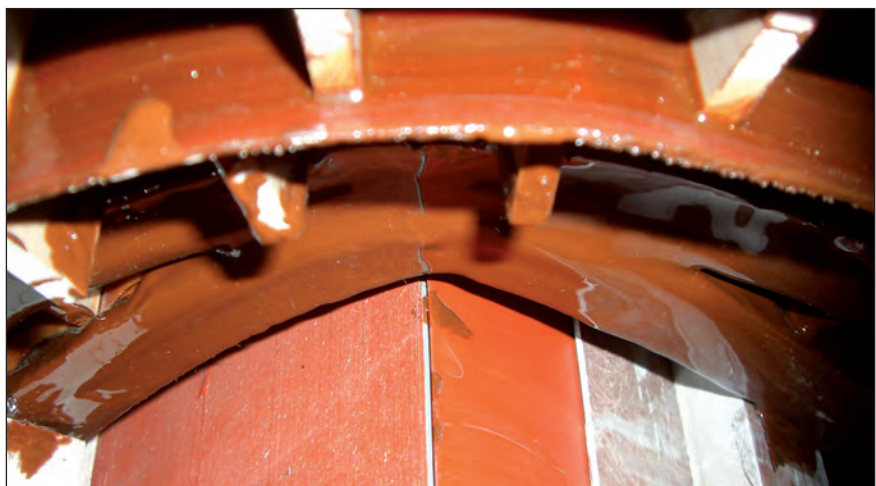
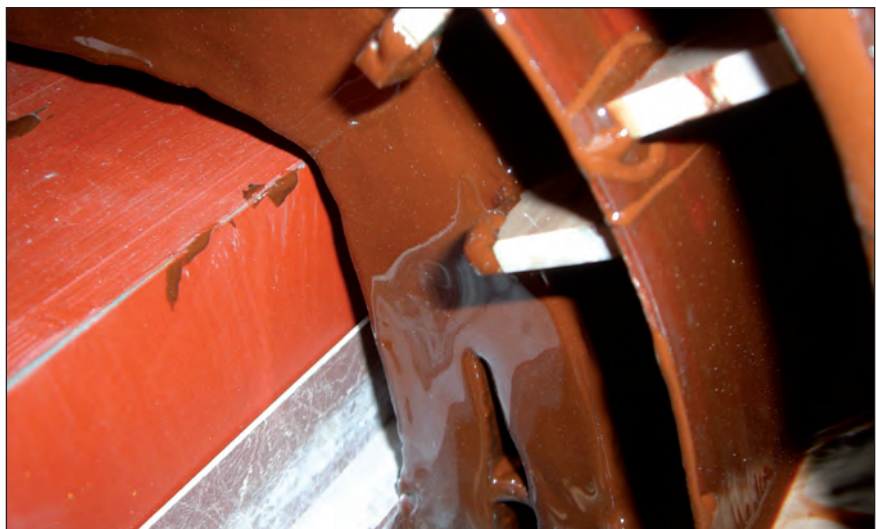
So sieht ein gereinigter und montagebereiter Trafo nach der Reparatur in der Werkstatt aus. Dieser Trafo kann wieder auf die Anlage.
