Rotorblattschäden an Windenergieanlagen

AZT - Expertentage 2001

Dipl. Ing. Helmut Krüger Allianz Versicherungs-Aktiengesellschaft, VG - Hamburg

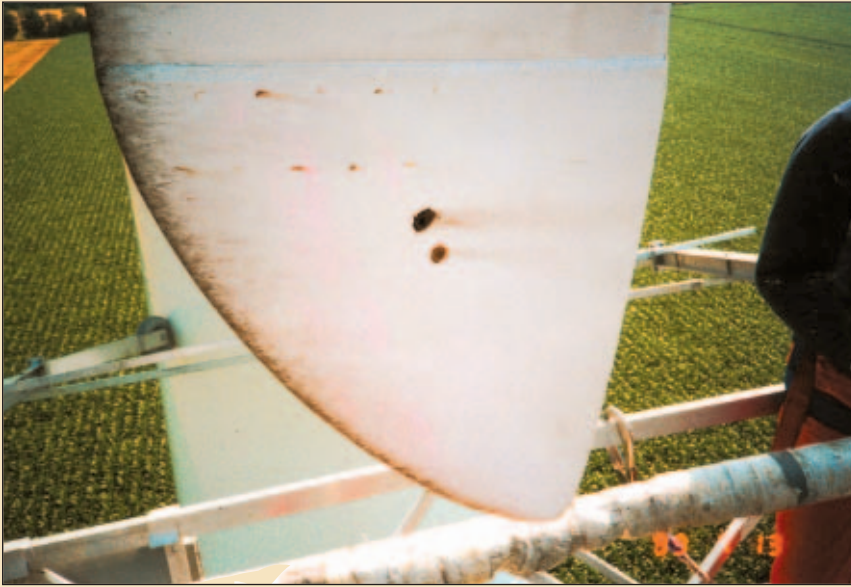
Blitzeinschläge in die Blitzschutzkappe

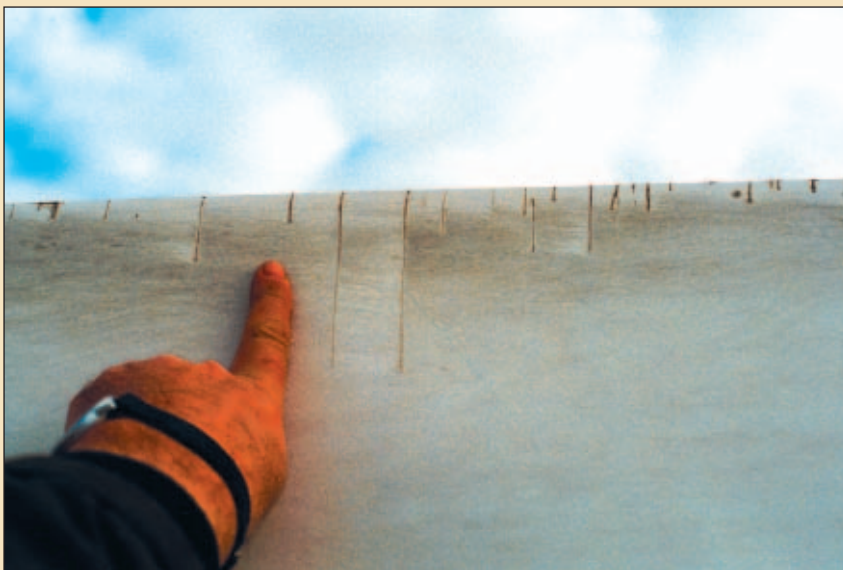
Hinterkantenquerrisse

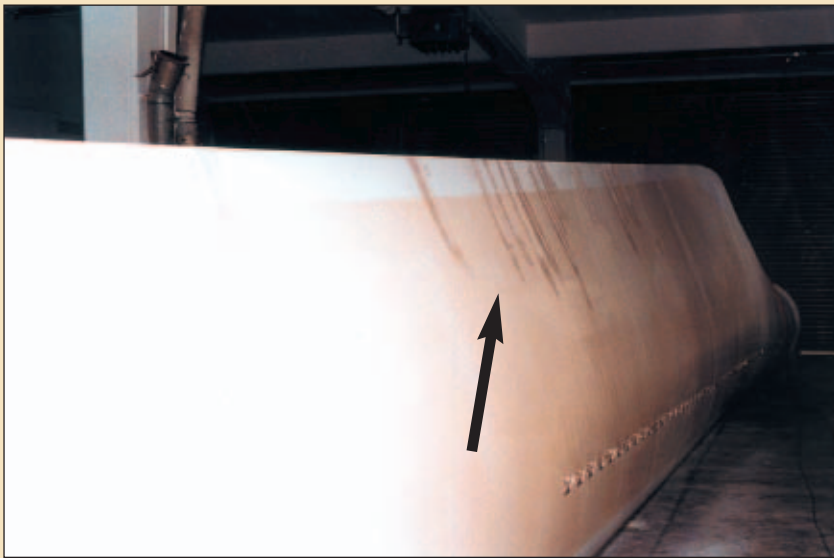
Hinterkantenquerrisse an einer 600 kW Anlage

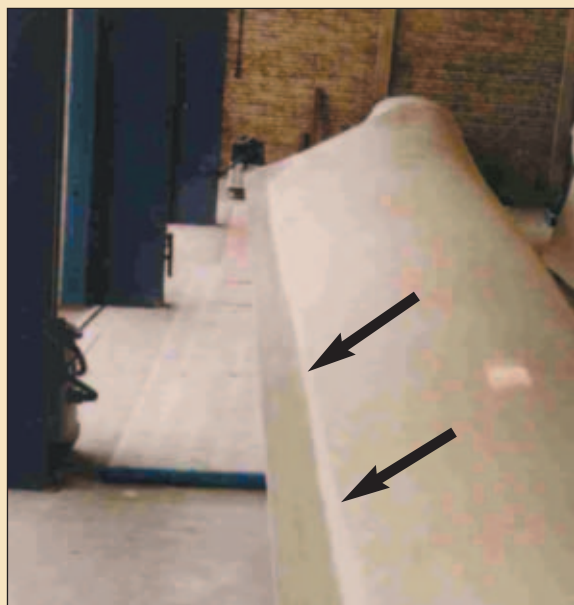
**WEA 600
Reparatur von
Hinterkantenrissen
Reparaturschäftung**

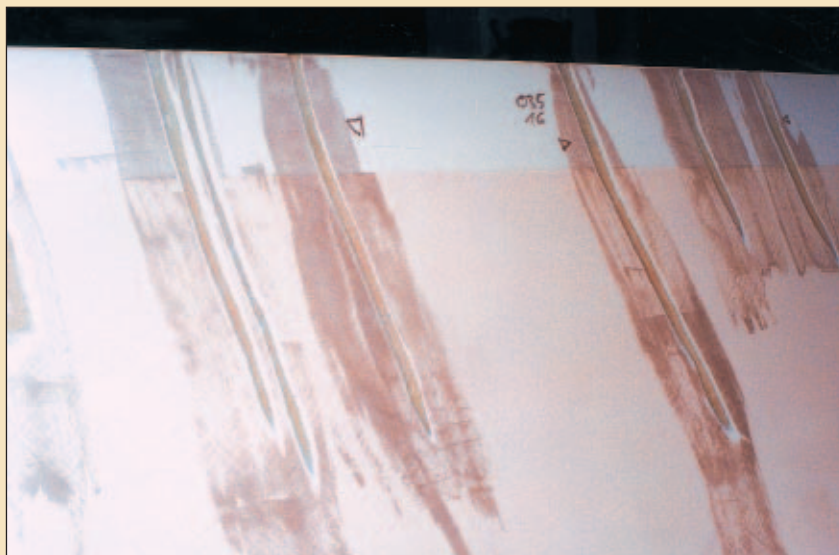
Hinterkantenquerrisse im Detail

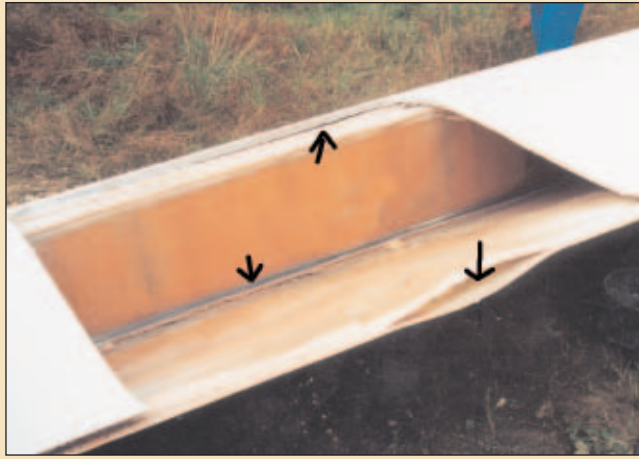
Totalschaden durch Schwingungen

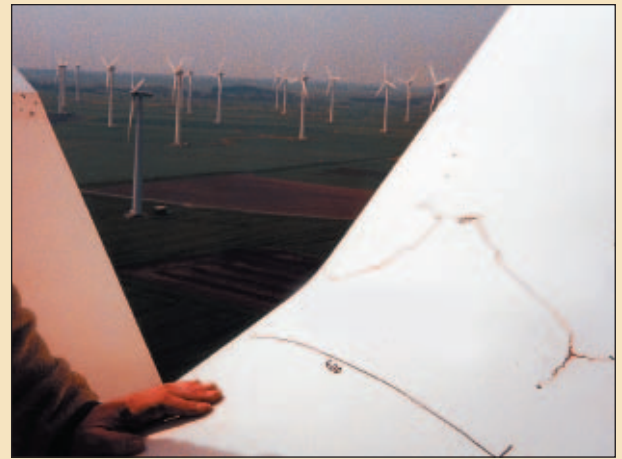
Querrisse an der Blattwurzel

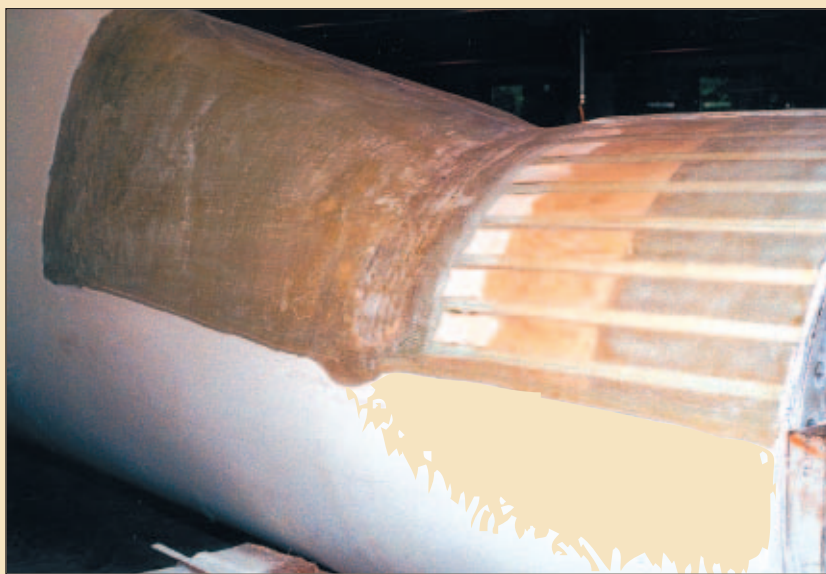
Reparatur von Querrissen an der Blattwurzel

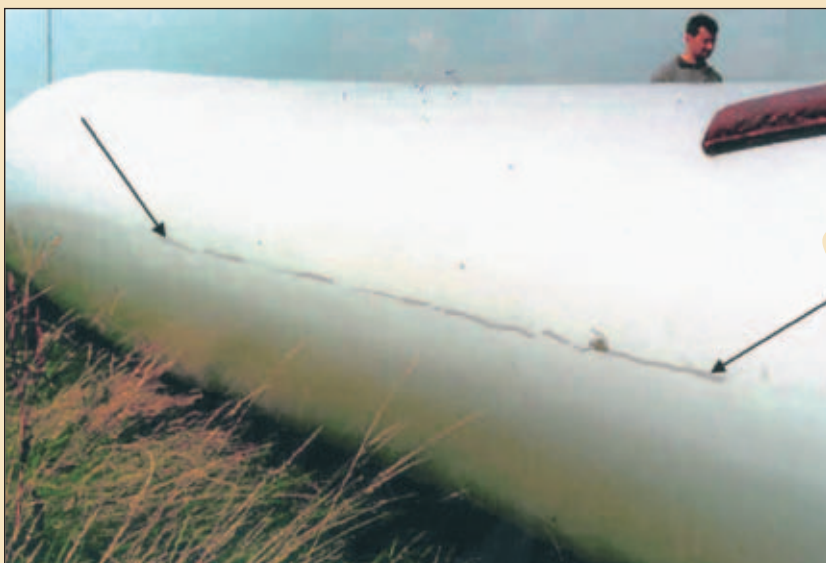
Vorderkanten Längsriss

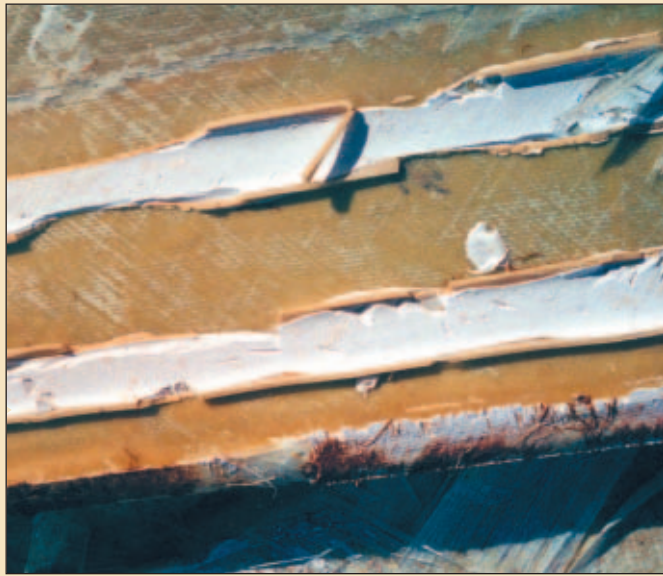
Mangelhafte Stegverklebung

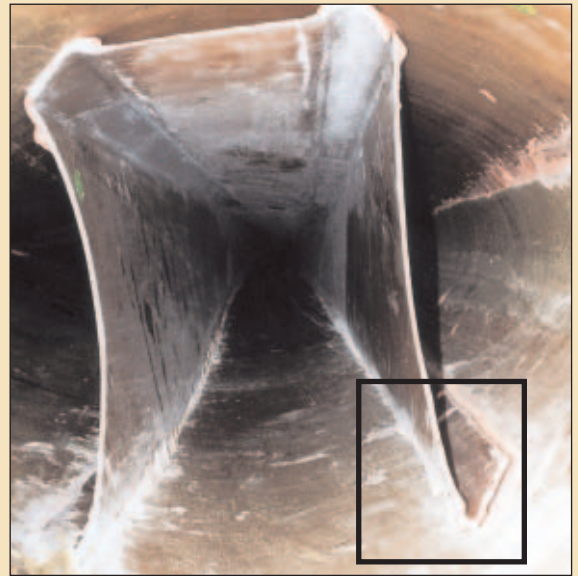
Stegfussablösung

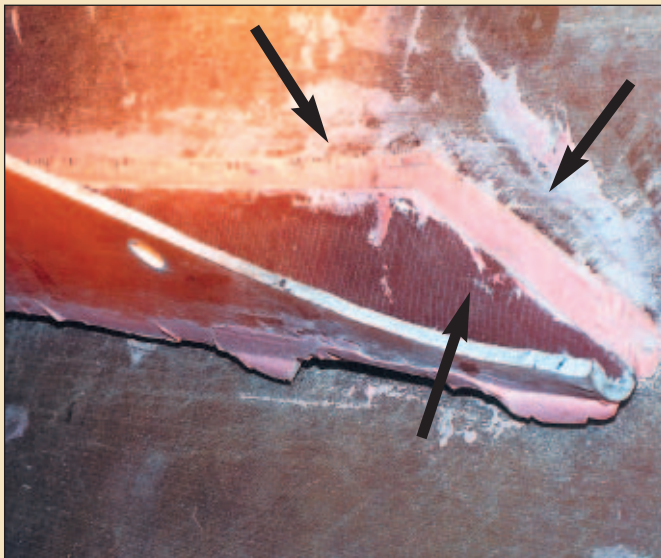
Stegfussablösung

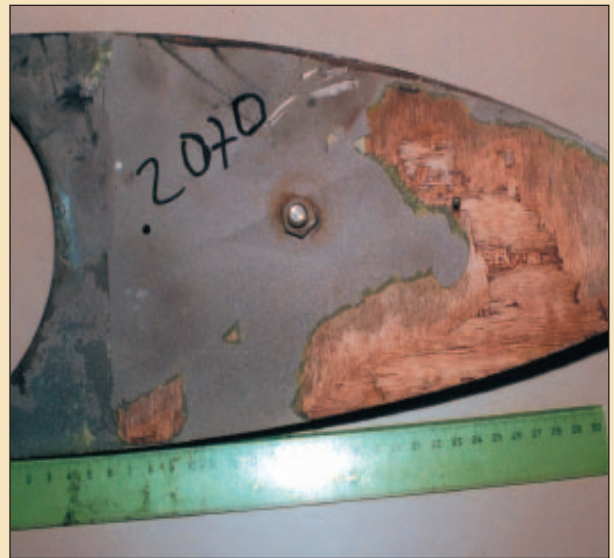
Tip Querverstärkung Bindefehler
