# DONG Energy

## Horns Rev :

Ein Vortrag gehalten auf der  
8. Fachtagung "Korrosionsschutz in der maritimen Technik", Hamburg 2009,  
Germanischer Lloyd

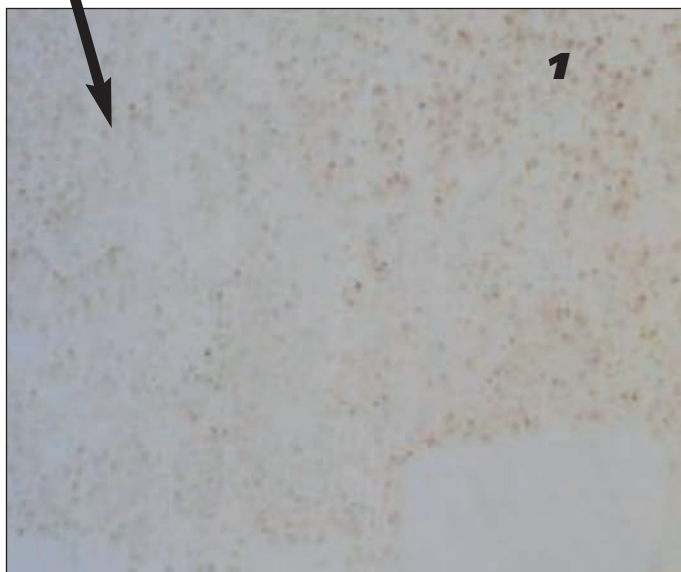
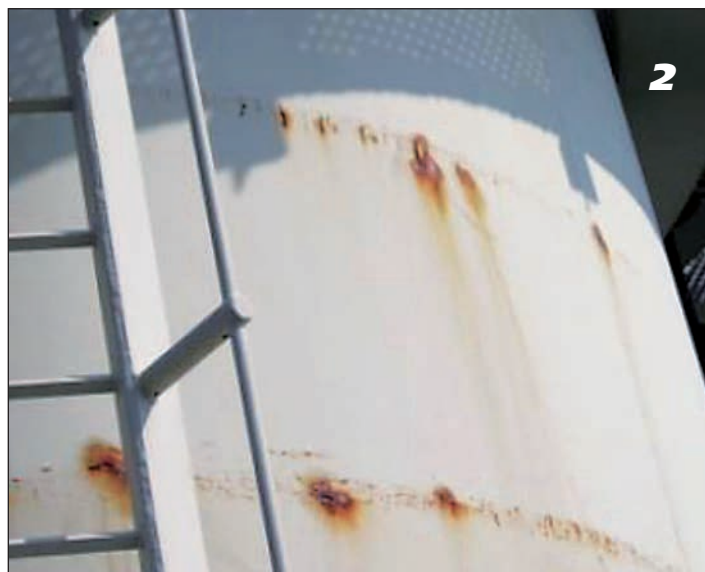
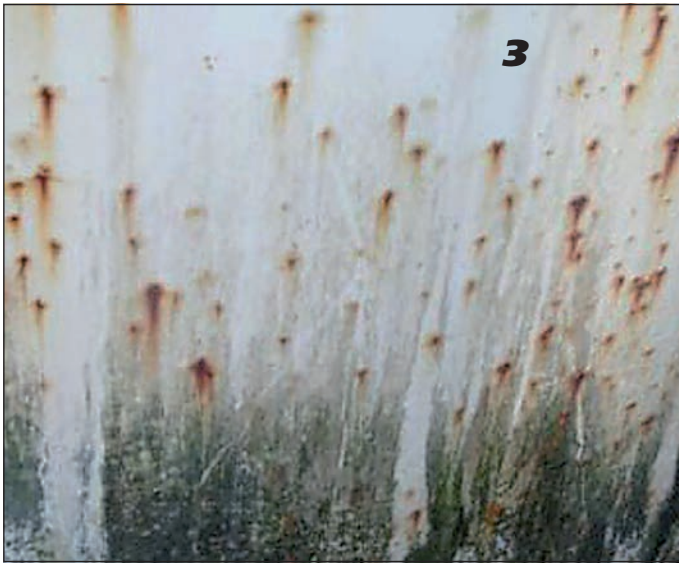
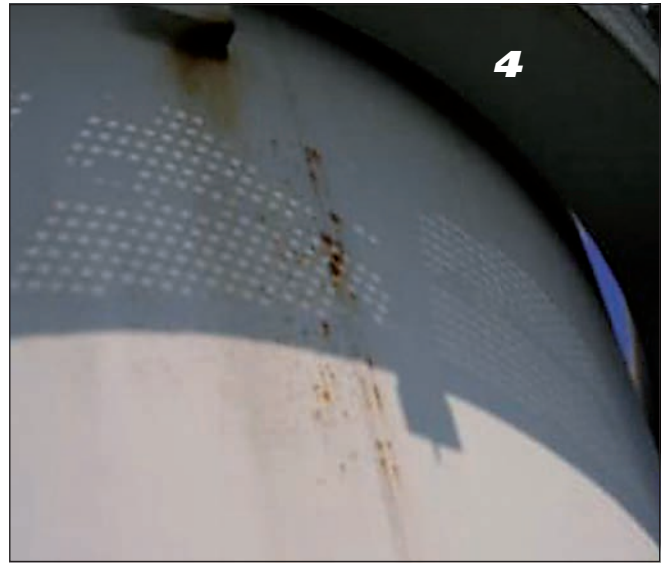
Zur Abnahme nach 5 Jahren Betrieb haben die Betreiber folgende gravierende Mängel im Korrosionsschutz festgestellt :

- 1 ) Punktförmige Roststellen oberhalb der Spritzwasserzone.
- 2 ) Unzureichender Oberflächenschutz an den Schweißnähten. Die Nähte wurden nicht abgeschliffen.
- 3 ) Umfangreiche Roststellen (cathodic disbonding) in der Spritzwasserzone
- 4 ) Mechanische Schäden durch Montage/Installationsarbeiten (Horns Rev wurde 2004 vollständig demontiert und neu errichtet)

Die Untersuchungen ergaben, dass Fundament (Monopile) und Zwischenstück (j-tube) ausreichend Korrosionsschutz verfügen, um über die Restlebensdauer zu kommen.

An den Anbauteilen wie den Geländern sind Reparaturen jedoch notwendig.

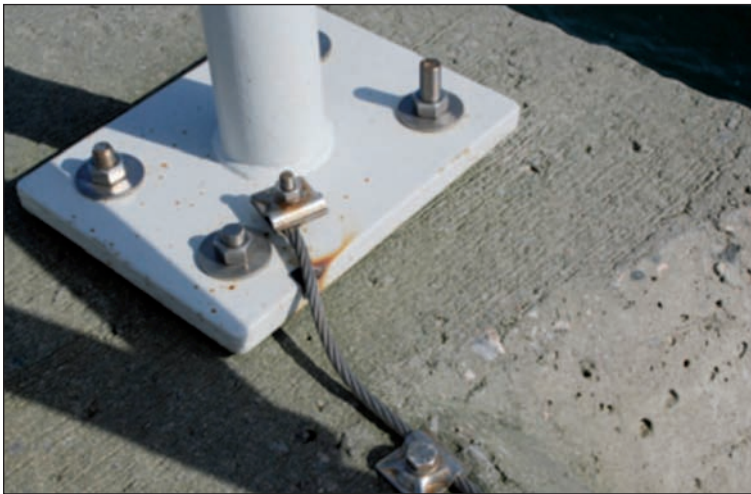
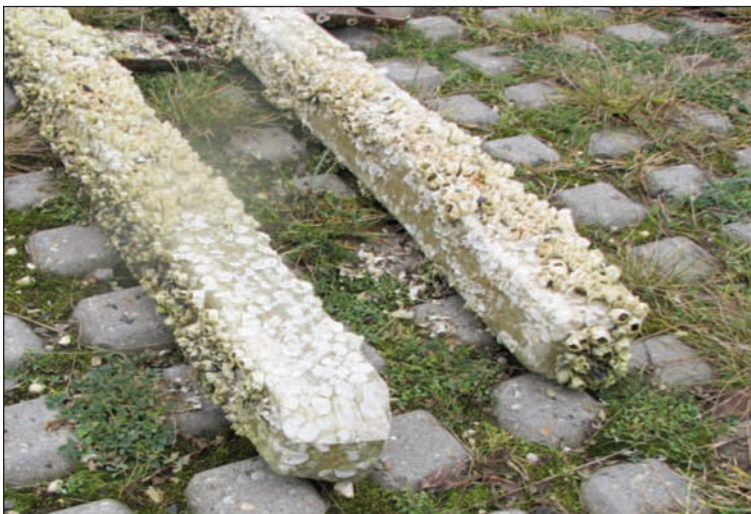
von Gedser getestet (Bild rechts unten), um der Ursache näher zu kommen. Ansonsten waren kleinere Herstellungsmängel Ursache für Roststellen, wie das scheuernde Stahlseil an einem Stahlflansch für die Geländer.

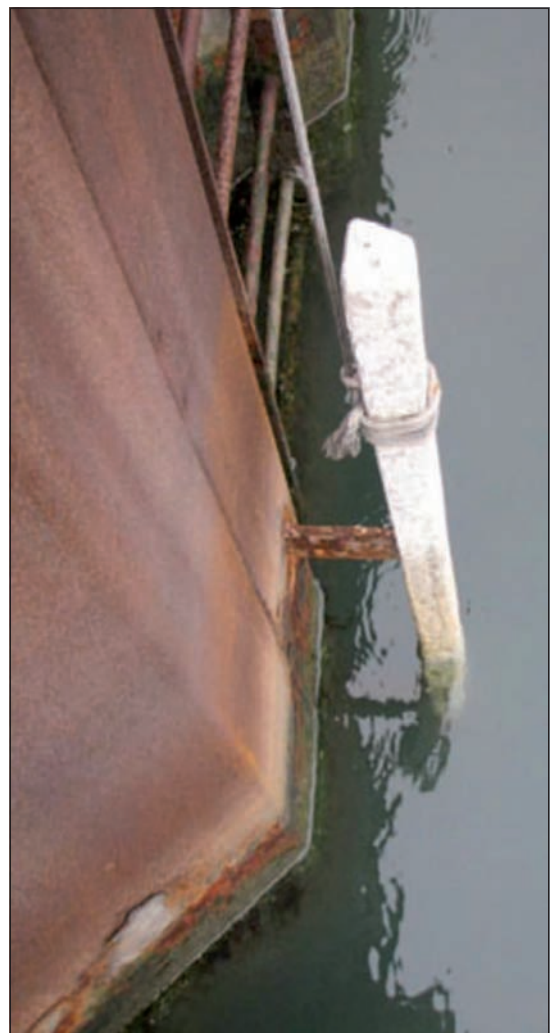
Einige Probleme hat der kathodische Korrosionsschutz bereitet. Einige der Zinkanoden versagten ihren Dienst. Pro Fundament wurden 120 kg Zinkanoden eingesetzt. Die Ursache ist bisher ungeklärt, eine der inaktiven Anoden wird in Hafent
