Reparatur von ABB Resibloc Trafos

Dieser 2 MW Resibloc Trafo wurde wie schon viele andere davor vom Ing. Büro H. Holst aus Husum im Ringtausch demontiert und in der Werkstatt gewartet.

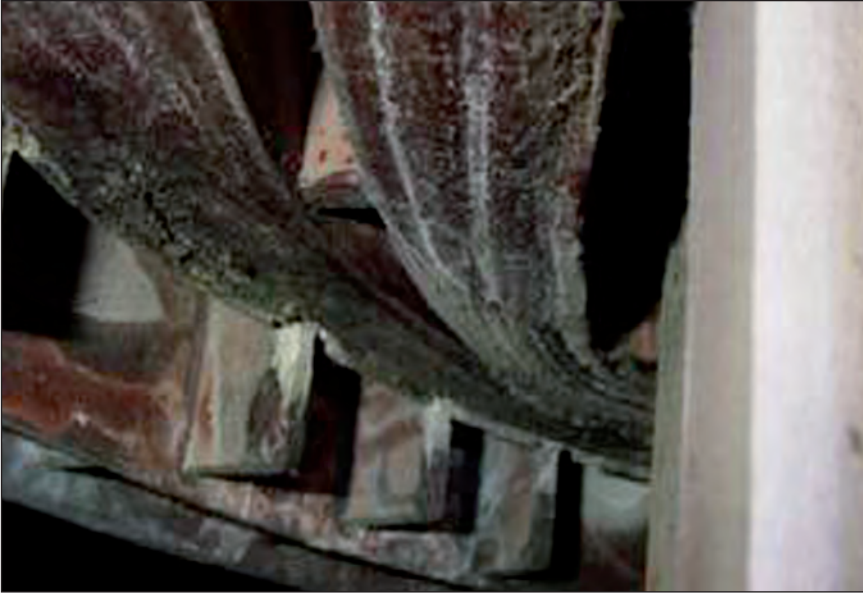
Wenn die Trafos in die Werkstatt kommen, dann sehen sie so aus wie auf diesen Photos.

Die Aussenluft ist nicht gut gefiltert, Salz, Staub und Feuchtigkeit schlagen sich auf dem Trafo nieder, die Vergussmasse ist teilweise ab.

Bremsstaub und Öldunst bilden oftmals eine leitfähige Schicht.
